Základní zjištění aktuálního stavu vybraných roubených stěn Chalupy z Prlova a východní stěny Šturalovy pasekářské usedlosti z Velkých Karlovic – Podt'atého

Akademie věd České republiky
ÚSTAV TEORETICKÉ A APLIKOVANÉ MECHANIKY, v. v. i.
Centrum excelence Telč / ARCCHIP

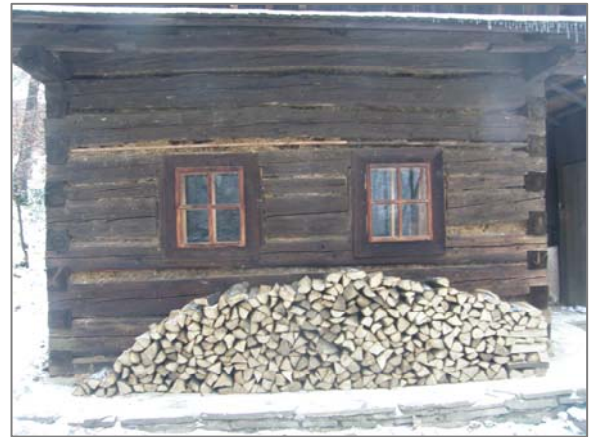
Obr. 4: Západní stěna Chalupy z Prlova

Poškození dřeva vybraných roubených stěn (Obr. 4, 6, 8) obou chalup je především v povrchových částech trámů výrazná, nicméně nepředstavuje zásadní vliv na mechanické vlastnosti hodnocených prvků. Celkový stav dřeva zabudovaný v chalupách není havarijní, ale vyžaduje pečlivou konstrukční a konzervační péči. Dřevěné konstrukce obou chalup jsou nedílnou součástí kulturní památky a stejně jako např. uměleckořemeslná výbava vypovídá o době jejího vzniku a je tedy nositelem památkových hodnot. Proto je potřeba v průběhu sanace, přistupovat k opravám co nejcitlivěji a snažit se o zachování co největšího podílu autentického dřevěného materiálu. Doporučujeme provést stavebně-technický průzkum celé konstrukce obou chalup, tak aby došlo k lokalizaci míst, které jsou poškozeny, a je nutná jejich konstrukční sanace.
